# SCG Cement-Thung Song Plant

# Vibration Analysis Case Study

## Case: EP Fan Gear

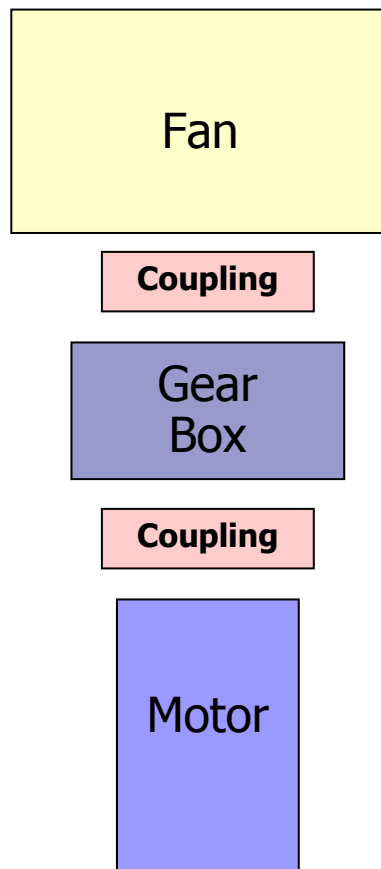
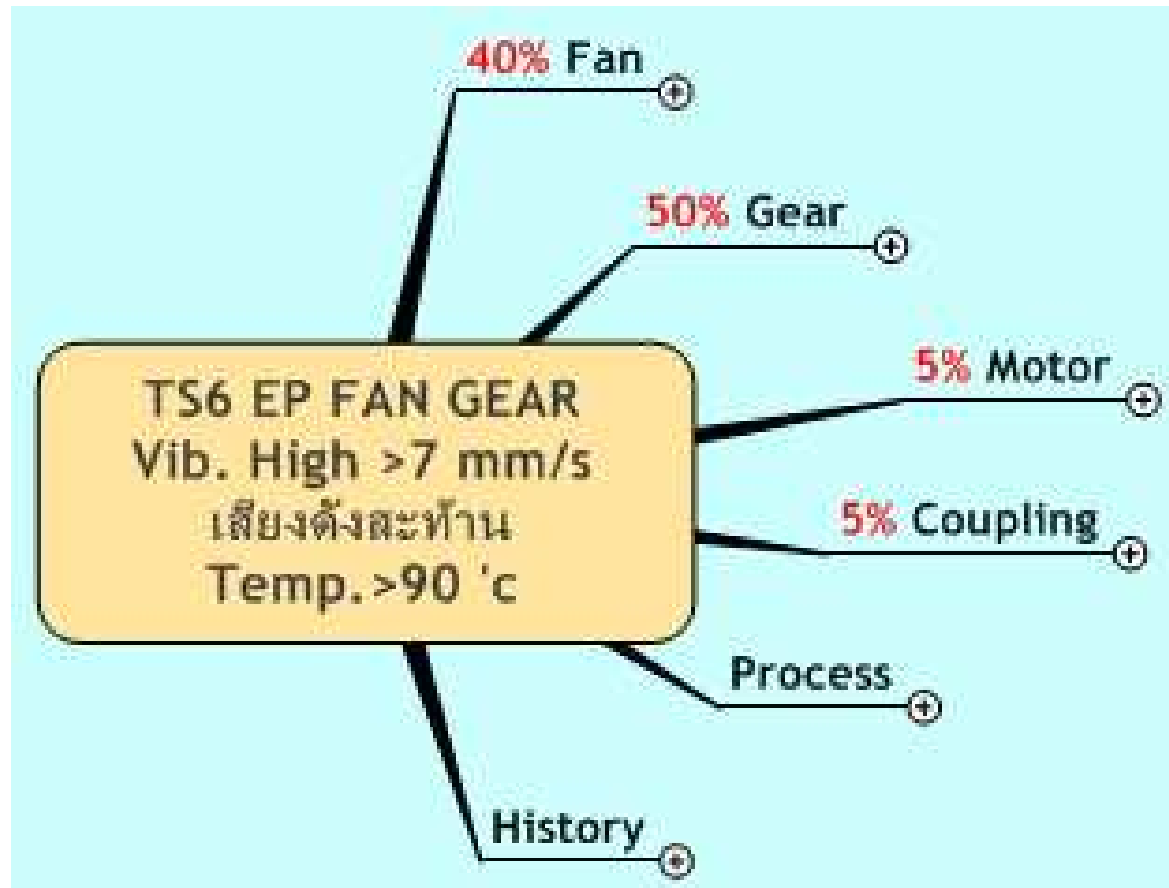
- เกียร์มีเสียงเคาะดังผิดปกติ, ปกติไม่มีเสียงเคาะ
- อุณหภูมิสูง > 90C, ปกติประมาณ 76 C
- ความสั่นสูงผิดปกติ > 7 mm/s, ปกติประมาณ 2 mm/s

วิเคราะห์สาเหตุ :

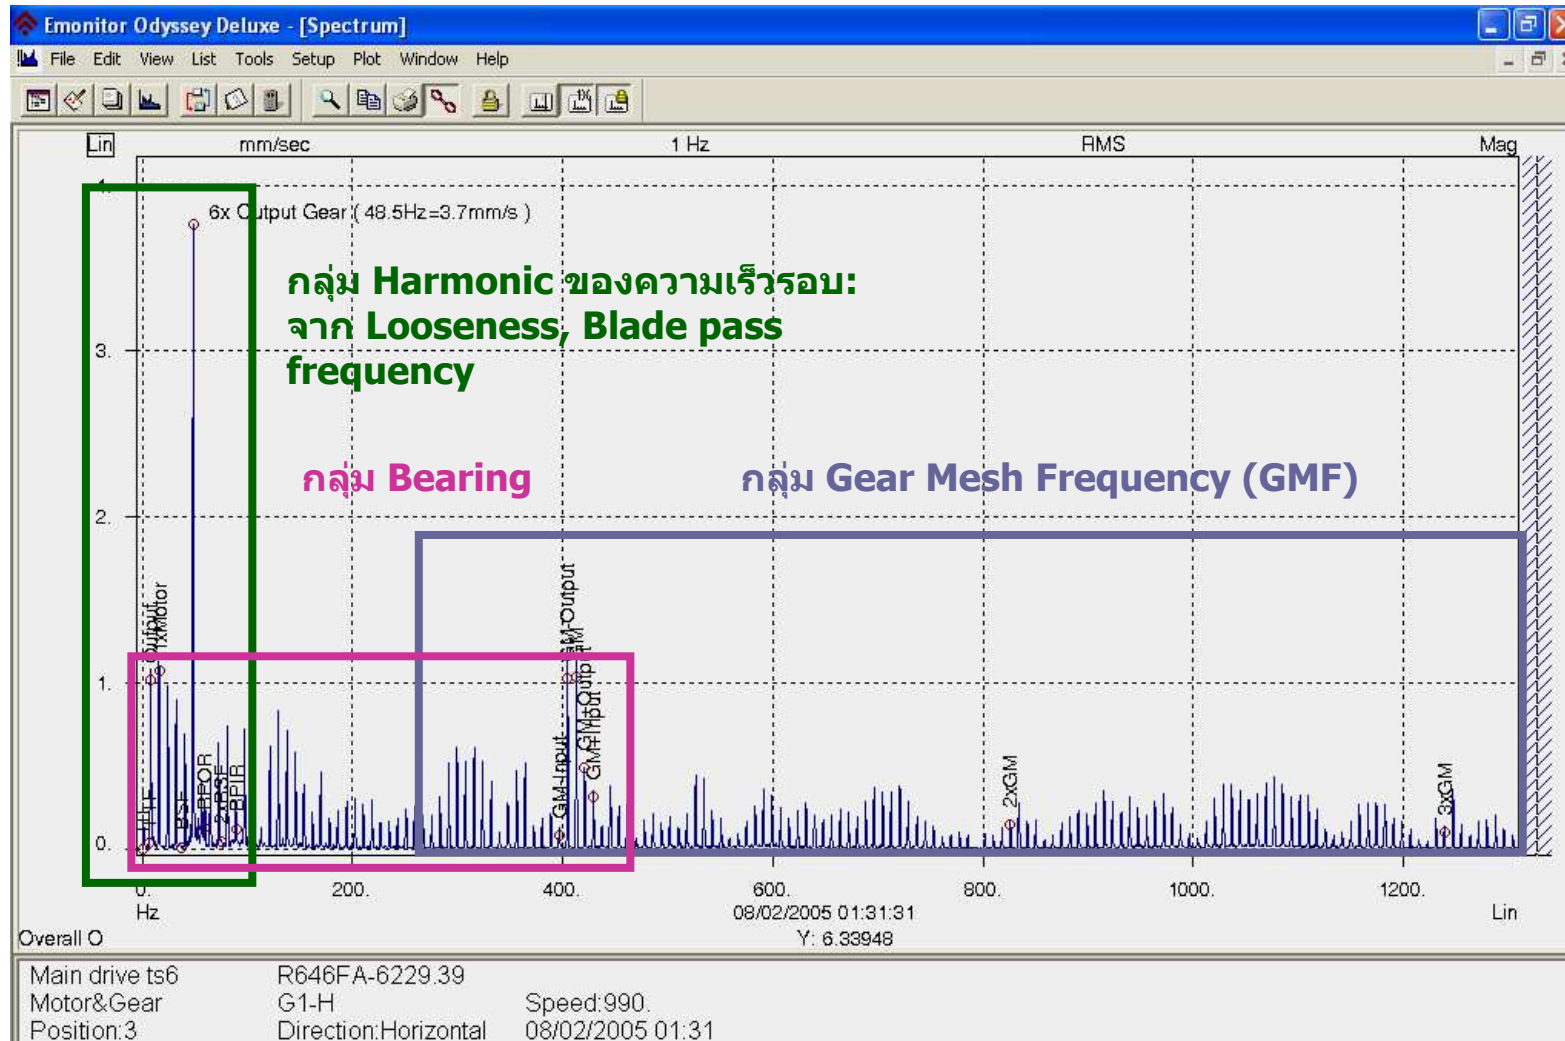
## การวิเคราะห์ Vibration :

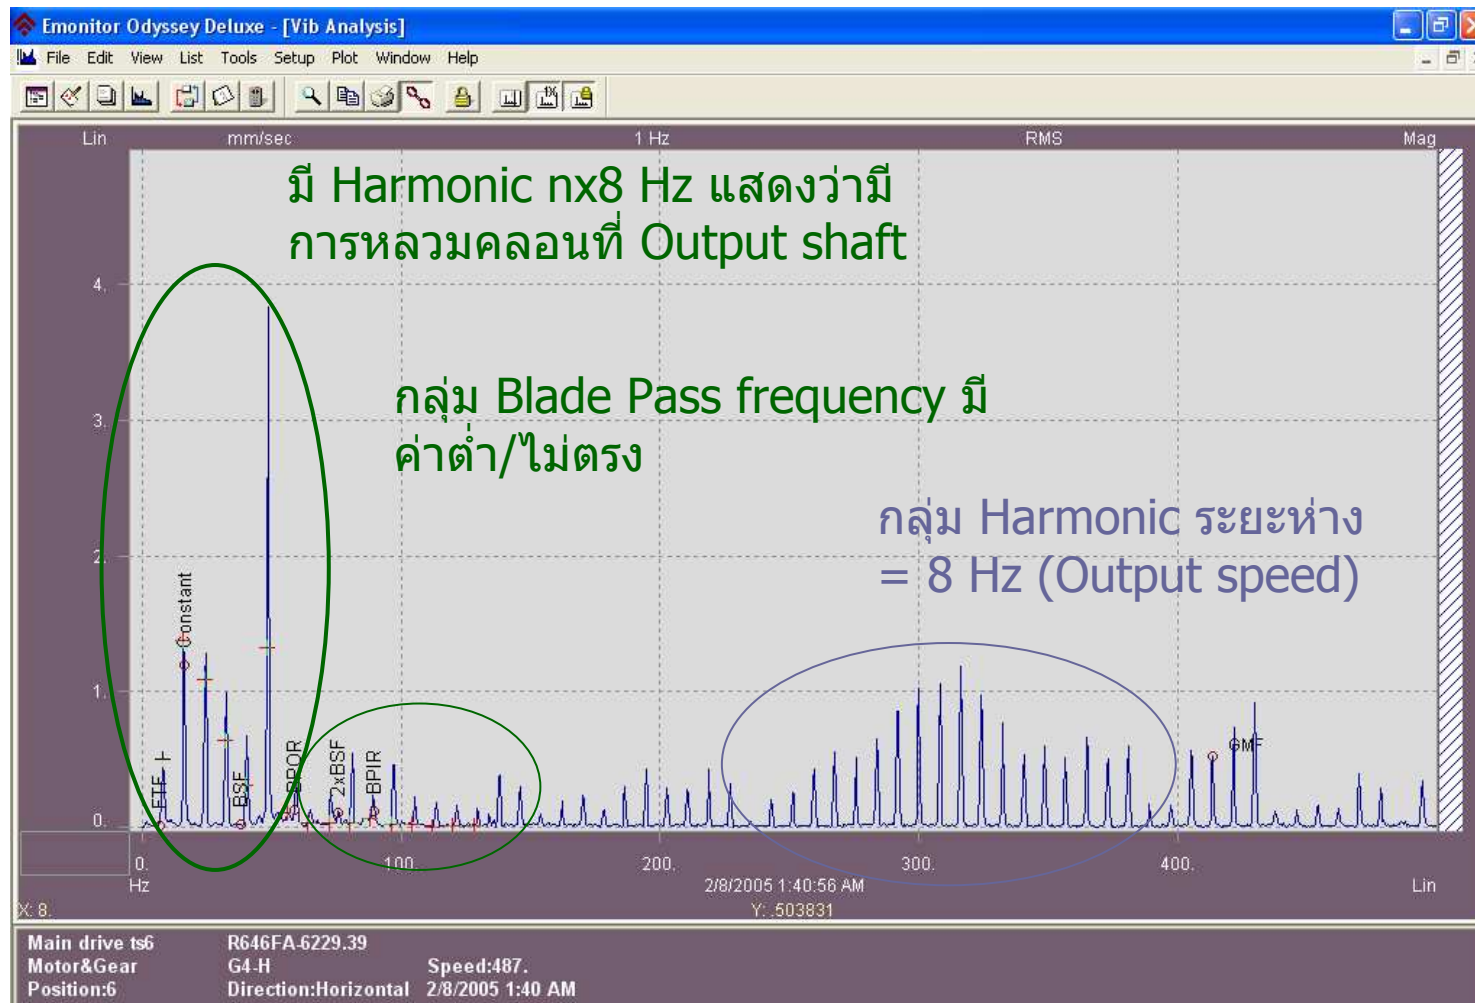
## 1. การวิเคราะห์ Vib. ช่วง Harmonic ของความเร็วรอบ, Blade pass frequency

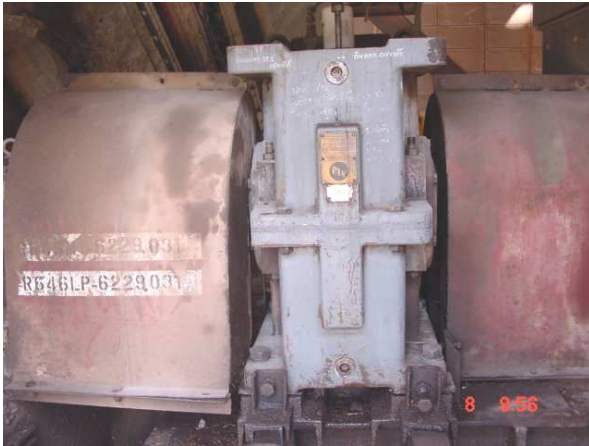
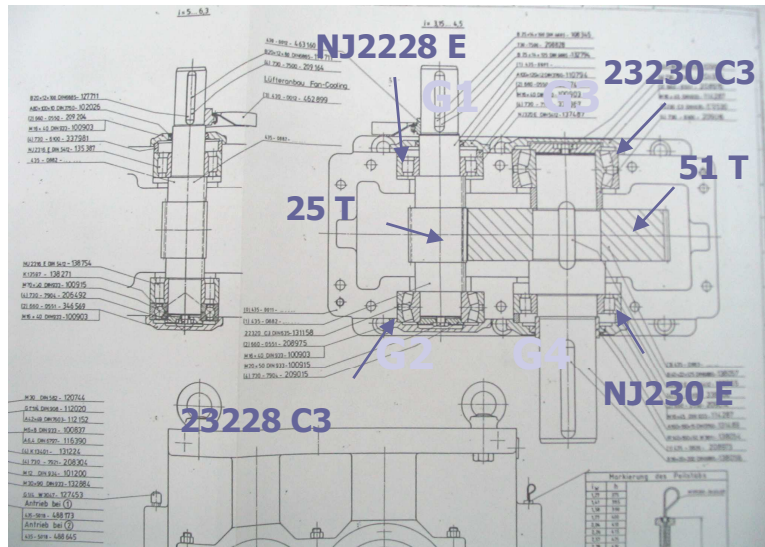
## Gear Specification :

Helical gear reducer: P.I.V

Type : B-S315 – 11V

จำนวนฟัน = 25/51, Ratio=2.04

$GMF = 449/60 \times 51 = 413 \text{ Hz}$

$2 \times GMF = 826 \text{ Hz}$ ,  $3 \times GMF = 1239 \text{ Hz}$

Side ban input shaft = 16 Hz

Side ban output shaft = 8 Hz

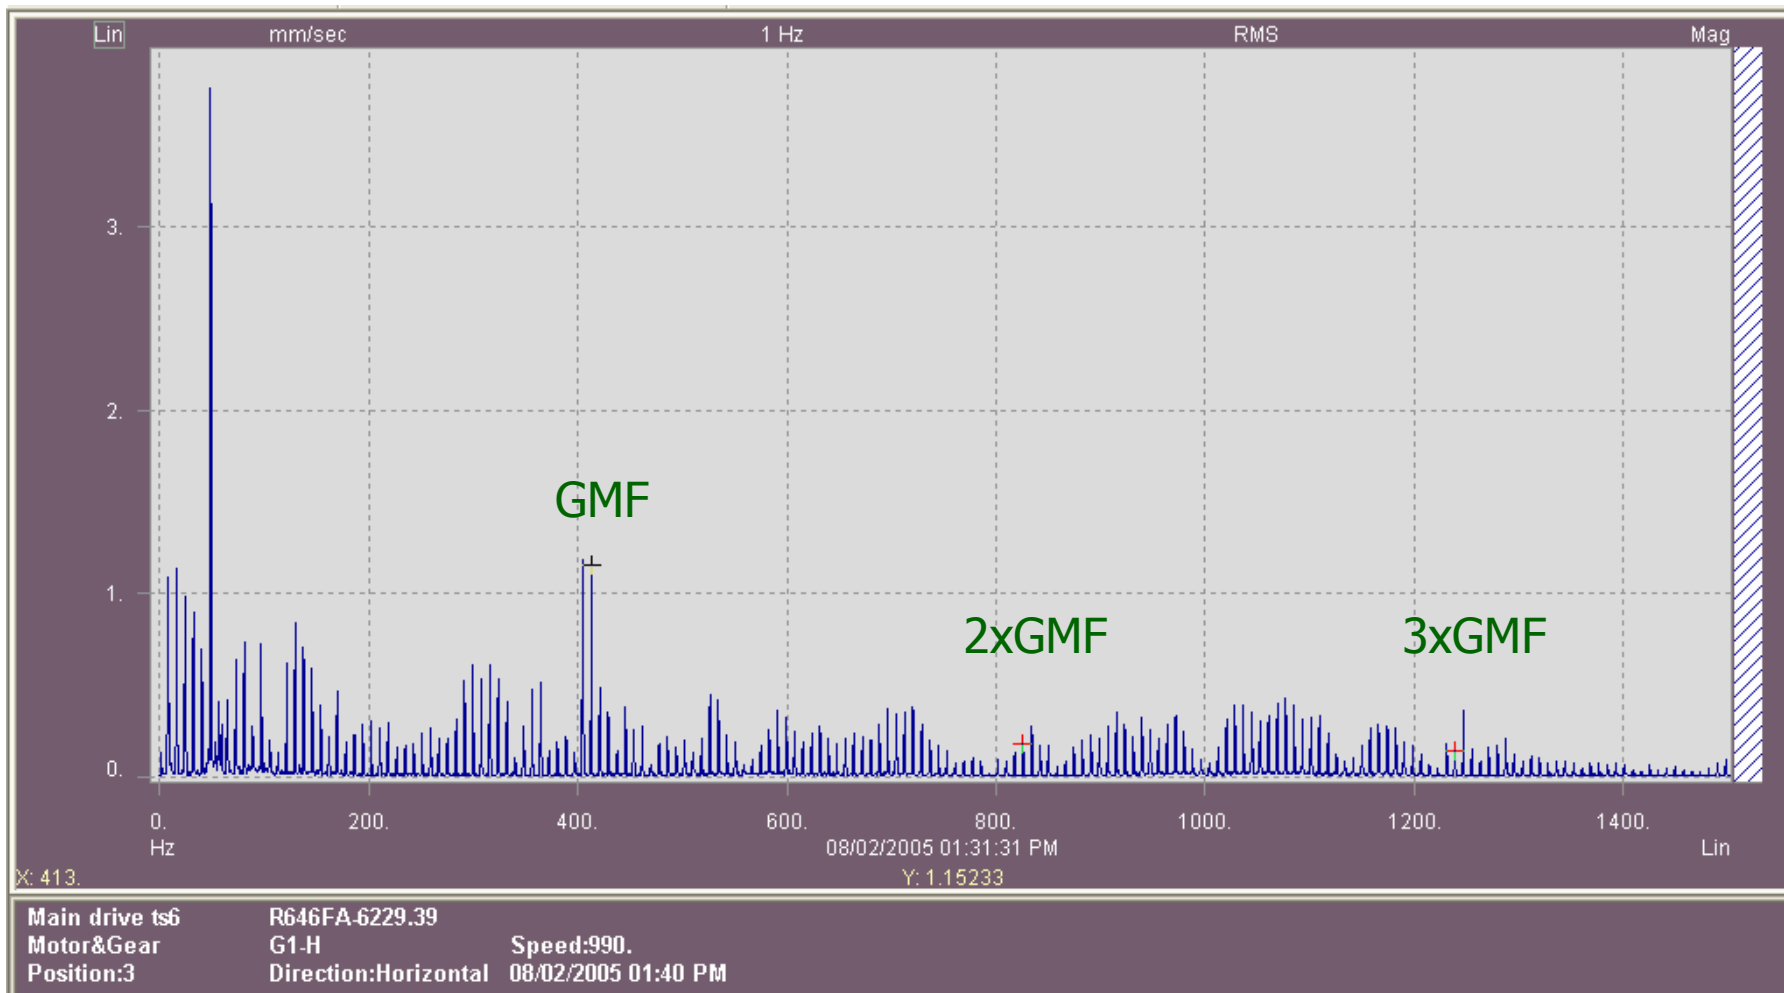
## 3. การวิเคราะห์ Gear vibrations frequency

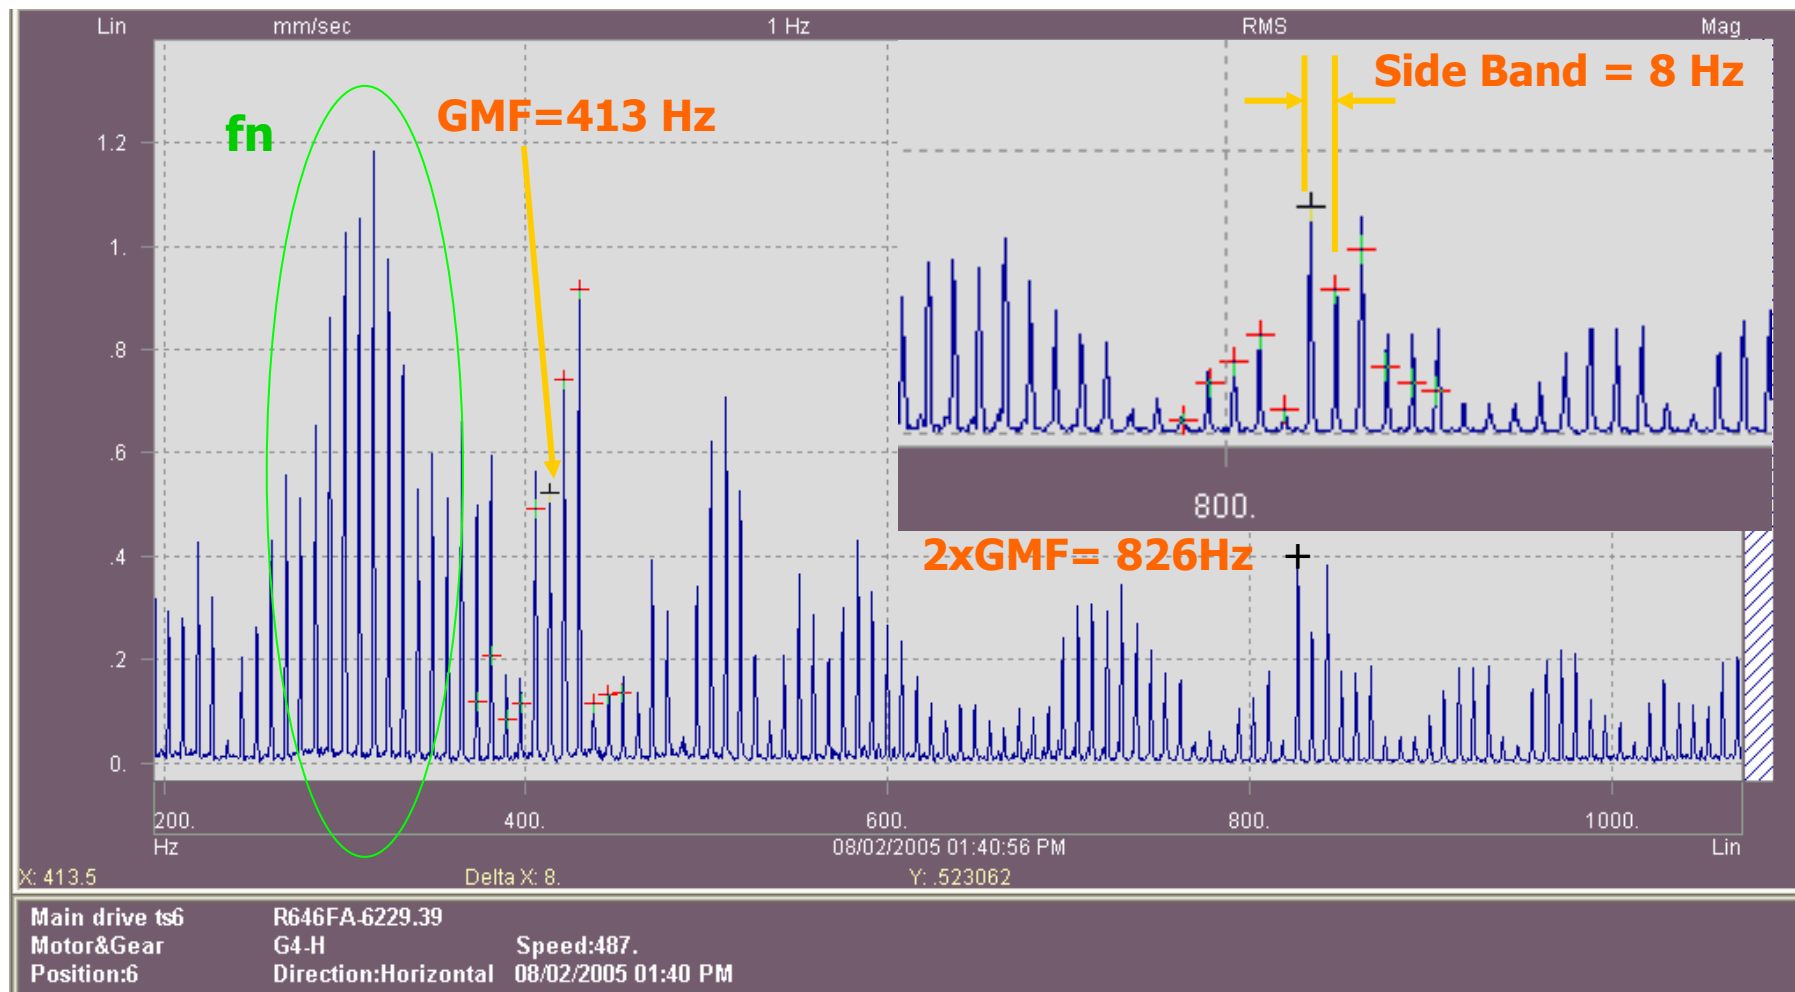
## 3. การวิเคราะห์ Gear vibrations frequency: เกียร์มีปัญหาการที่ Output shaft

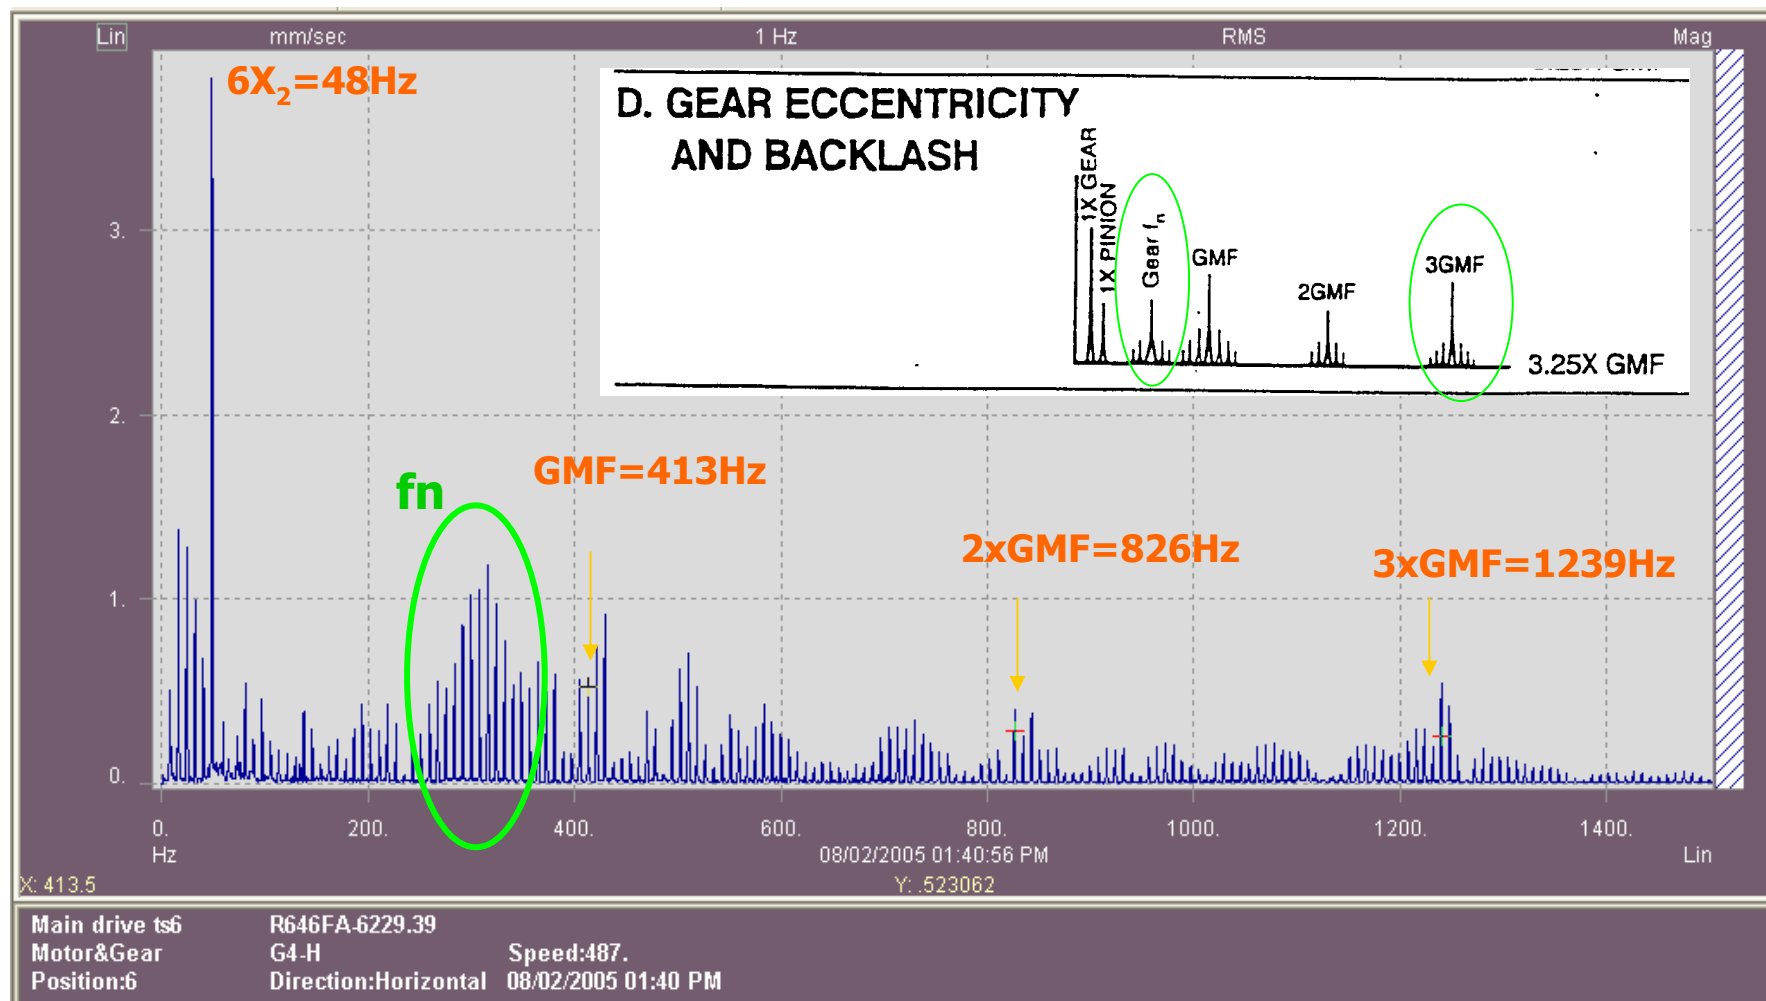
การวิเคราะห์ **Vibration** : Gear Eccentricity & Backlash problem

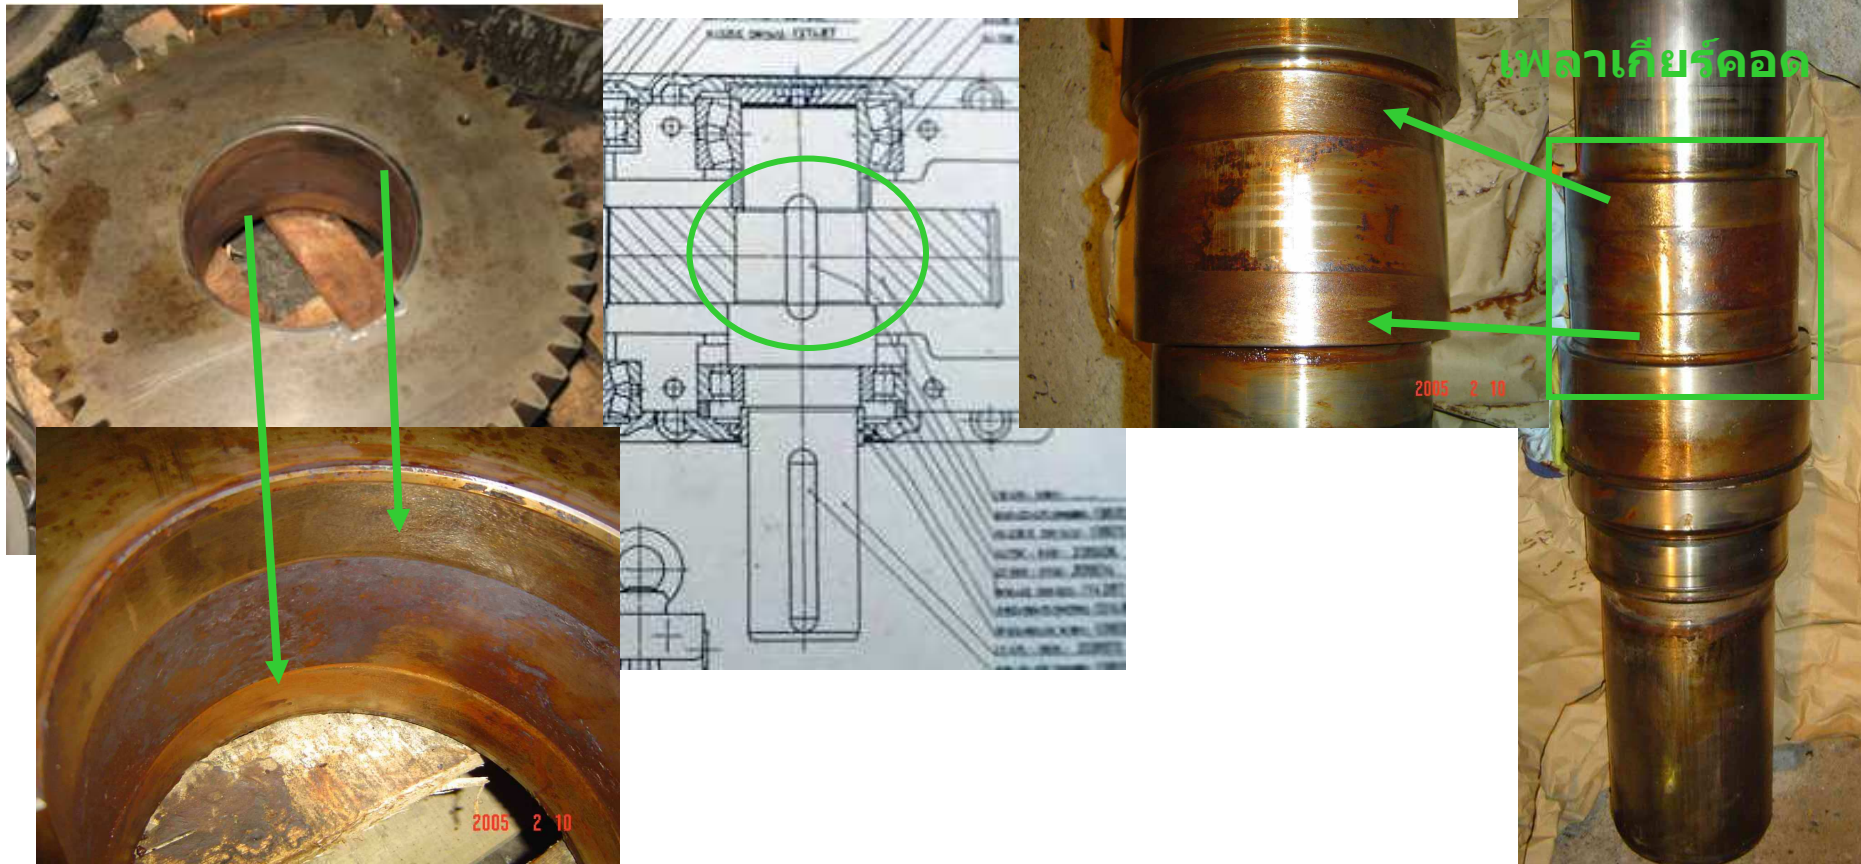
การรื้อเกียร์ตรวจสอบ :

พบเพลาลูกและHub เกียร์สึกตรงบ่าหนีงลึก~2 mm

1. เพล่า: เชื่อมพอกด้วยลวด E6013, Preheat 200C ใช้ Insulation คลุมเมื่อเชื่อมเสร็จ เช็คด้วย PT
2. เกียร์: คว้านเพิ่ม Diameter จนเสมอกันหมด
3. เพล่าใช้ฟิกกั๊ด (r6+s6)/2 จากรู Gear ที่คว้านได้ มี Interference fit~0.1mm

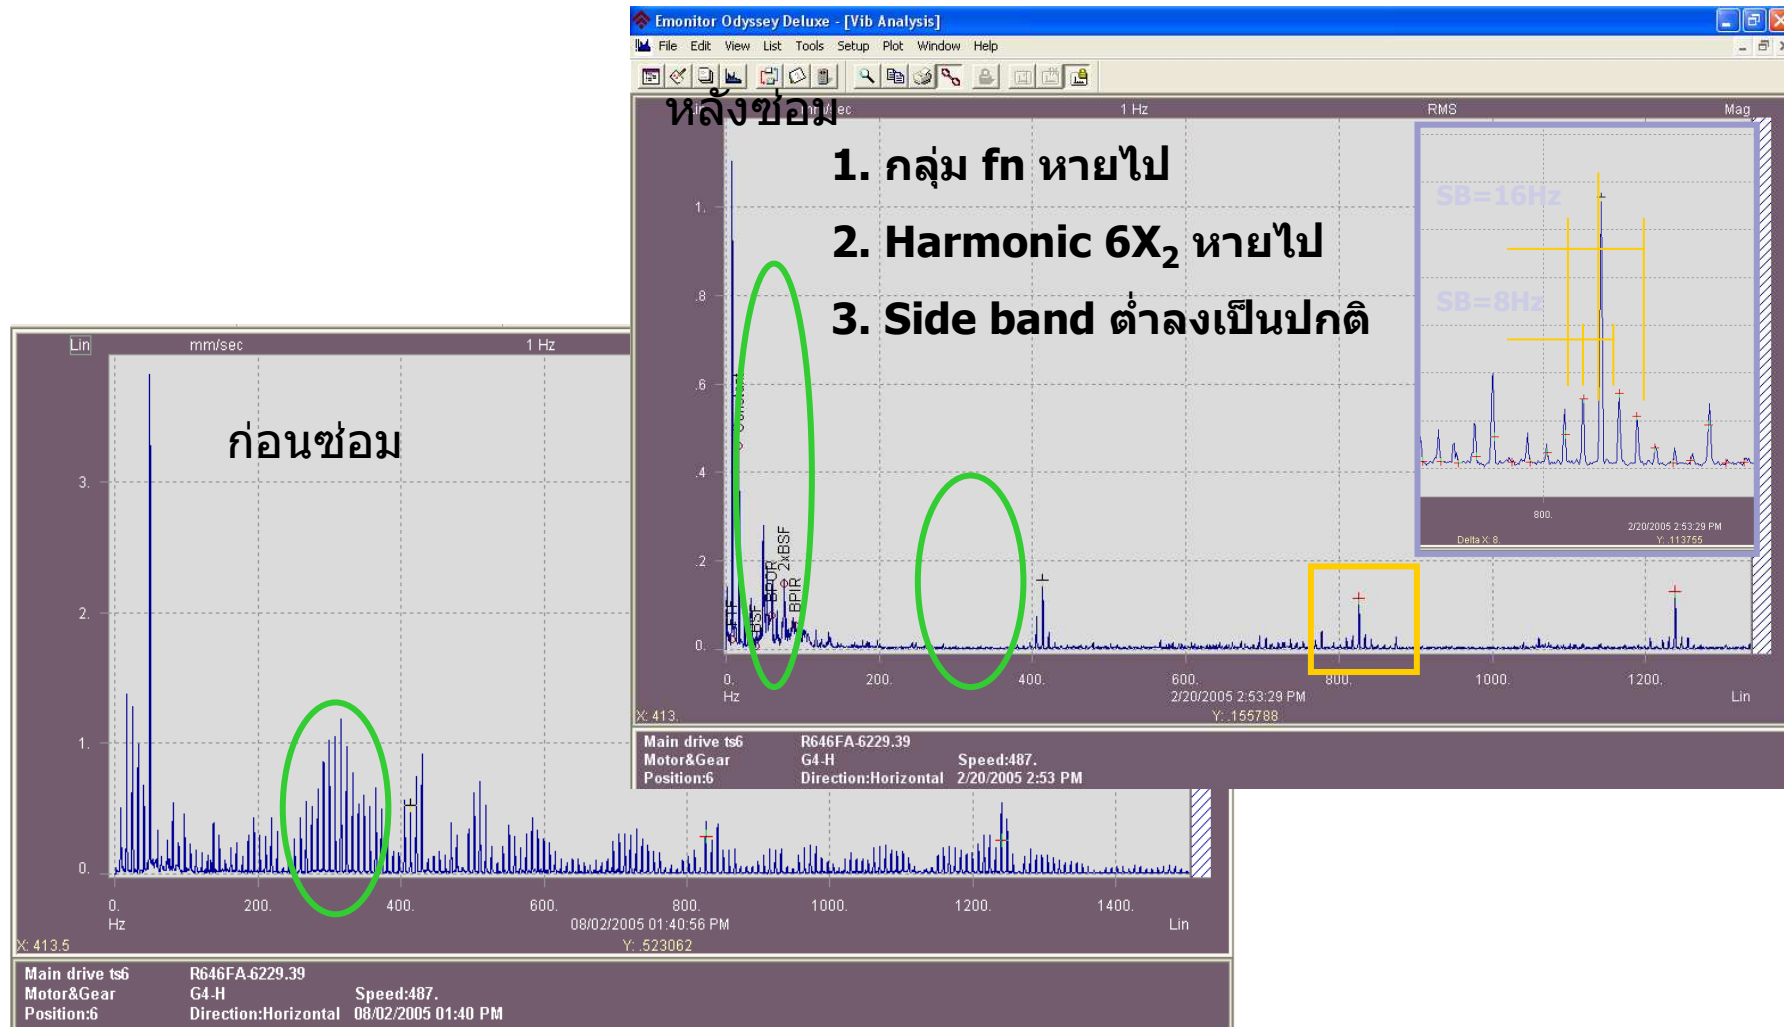
หลังการแก้ไข: ค่า Vibration, เสียง, และอุณหภูมิ ปกติ
